Munk Dunk

Munksjöbron var planerad att grundläggas på friktionspålar med spetsen i fast eller mycket fast lagrad sand. Men efter den inledande påslagningen fick pålarnas funktion kraftigt omvärderas. Vid slagning av de första pålarna noterades ovanligt stor fjädring och låg bärförmåga. Dessutom uppstod fenomenet ”falska stopp”.

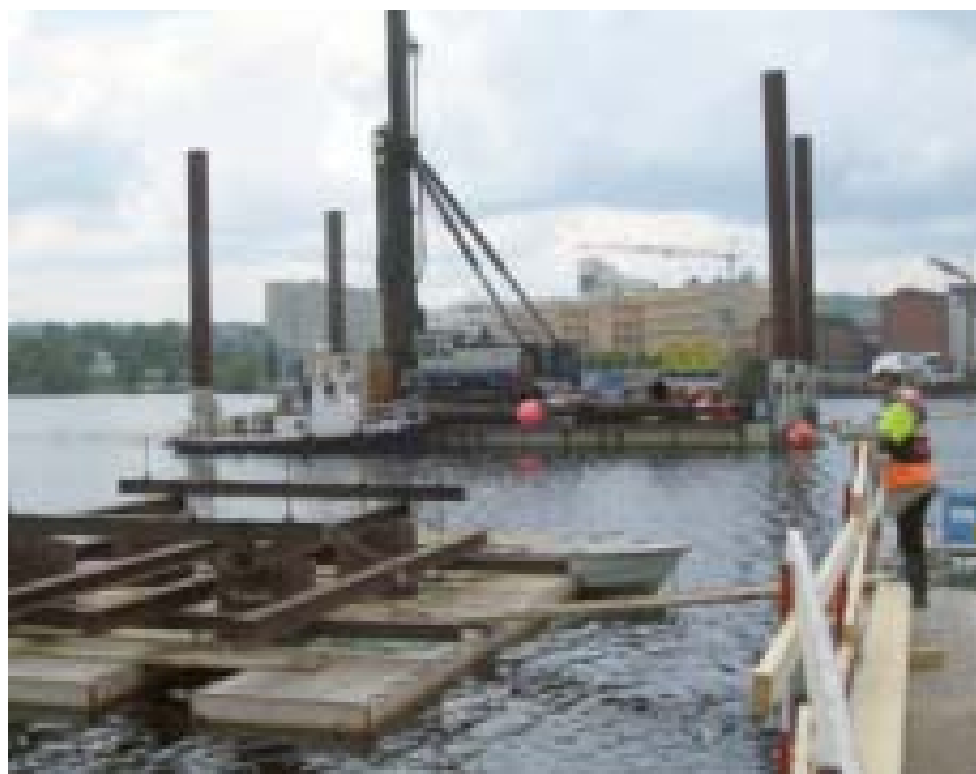
Figur 1. Påslagning för ett av mittstöden.

för stöd 5 (figur 1) uppvisade däremot pålarna ett beteende som tydligt indikerade att det inte var frågan om sand, bland annat noterades ovanligt *stor fjädring* och *låg bärförmåga*. När drivningsmotståndet blev så högt att pålen med svårighet kunde drivas vidare uppstod dessutom fenomenet ”*falska stopp*”. Detta inträffade i det jordlager som förfrågningsunderlaget beskrev som fast till mycket fast lagrad sand. Men redan nästa dag kunde pålarna med relativ lätthet drivas vidare, i alla fall en kort stund, tills det höga drivningsmotståndet (sjunkning per slag) återigen byggdes upp. Exempelvis så stoppslogs en påle till en sjunkning på 25 mm per 10 slag, men vid en kontroll redan efter en timme hade sjunkningen ökat till 90 mm per 10 slag med samma fallhöjd. Vid påslagningen noterades ett beteende

som kraftigt avvek från vad man kan förvänta sig i en fast till mycket fast lagrad sand. Bärförmågan enligt stötvägmätning och Capwap-analyserna var dessutom bara en tredjedel av vad som krävdes. Problemet med ”falska stopp” uppstod i mittenstöden 4 och 5. Hög fjädring och låg spetsbärförmåga noterades dessutom i stöd 2, 3 och 6.

Denna artikel kommer för tydlighetens skull fokusera på händelserna och åtgärderna i ett av stöden där falska stopp noterades, nämligen stöd 5. En kompletterande geoteknisk undersökning genomfördes med bland annat CPT-sondering. Vidare togs jordprover upp från pålspetsnivån, samt ovan och under denna nivå. Det visade sig inte vara sand utan istället en *siltig lera* som pålarna hade stoppslagits i. Hela

pålgrundläggningen fick därmed dimensioneras om. I det här fallet valdes en ny dimensioneringsmetod som baserades på den kompletterande sonderingen och provtagningen. För att kunna utvärdera *tidsberoende bärförmågetillväxt* hos pålarna utfördes dessutom dynamisk provbelastning med stötvägs-mätning vid flera olika tidpunkter.

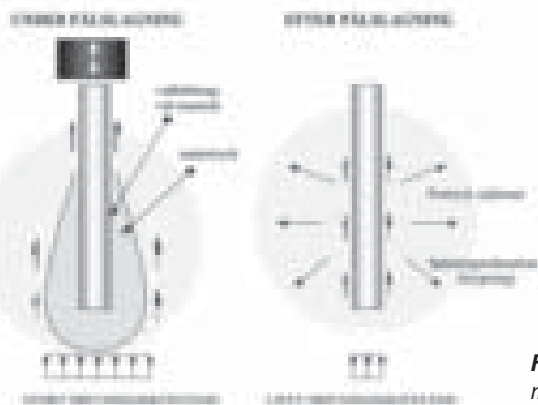
Med "falskt pålstopp" menas att pålen vid stoppslagningen uppvisar ett större drivningsmotstånd än vid efterslagning (för samma slagen-ergi). Det höga drivningsmotståndet vid stoppslagningen motsvarar alltså inte någon hög statisk bärförmåga. Redan efter några timmar efter avslutad slagning kan drivningsmotståndet ha minskat till den grad att pålen med relativ lätthet kan drivas vidare. Man kan däremot räkna med att drivningsmotståndet successivt ökar igen under den fortsatta slagningen tills en skenbar stoppslagning återigen sker. Återkommande "falska stopp" som leder till hård drivning är ett av de allvarligaste problemen som kan uppstå vid slagning i friktionsjord. Orsaken till "falska stopp" anses bero på att ett *negativt porvatten-tryck* byggs gradvis upp kring pålspetsen på grund av dilatation. Detta gör att kornen pressas hårt mot varandra, dvs en förhöjd effektiv-

spänning som ger jorden en tillfälligt högre hållfasthet, vilket leder till ett större drivningsmotstånd, se figur 2. Normalt brukar det förutsättas att "falska stopp" kan ske i *fast lagrad silt och finsand*. Här, vid Munksjön, har alltså fenomenet påträffats i *överkonsoliderad siltig lera*.

Figur 2. Förklaringsmodell för "falska stopp".

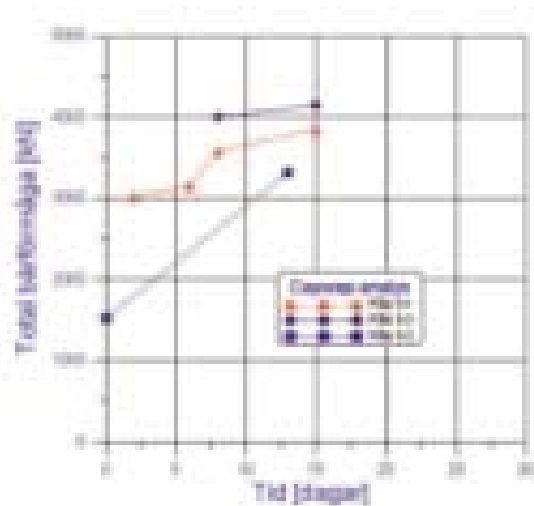
Figur 3. Bärformåga enligt Capwap som funktion av tiden.

med tiden. Generellt beror en ökning av mantelbärformågan i en friktionsjord på spänningsomlagringar (kollaps av spänningsvalv) samt en ökning av jordens hållfasthet pga av partikelomlagringar (sk jordåldring). Denna tillväxt pågår under mycket lång tid men den största delen av ökningen sker redan inom den första månaden. I kohesionsjord däremot, beror ökningen av bärformåga på en rekonsolidering efter portrycksutjämning och en konsolidering pga av ökade horisontalspänningar. Rekonsolideringsprocessen i leran runt stålpålar brukar antas ta ca 6 månader. Vid bestämning av bärformågan med stötvågsmätning endast några dygn (i vårt fall maximalt 15 dygn) efter nedslagning kommer därför bara en liten andel av lerans slutliga mantelbärformåga att kunna registreras. I friktionsjorden däremot, kan man räkna med att ca 70-85 % av den slutliga bärformågan (vid brons invigning) har uppnåtts efter 15 dygn.
